De kleine historische elementen in Zeeland

Goten, overstekken en dakranden

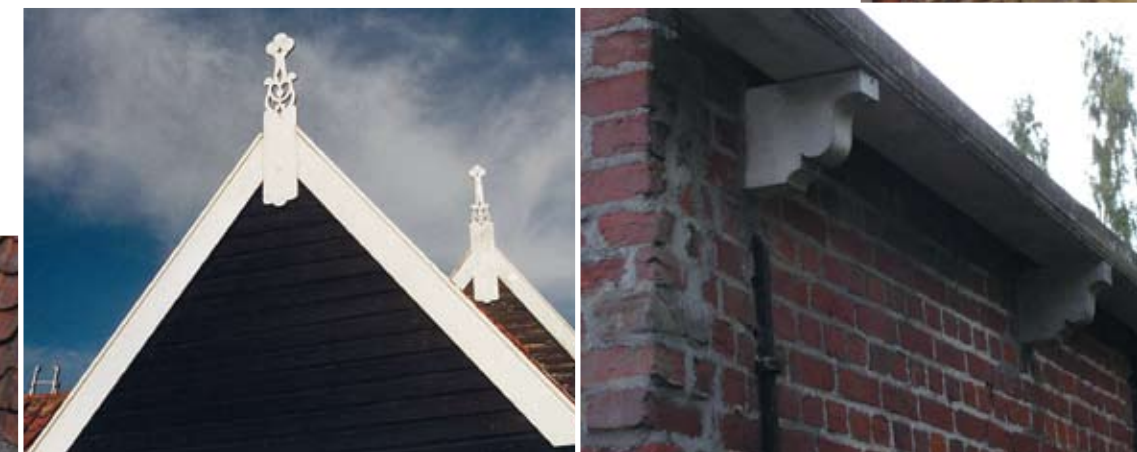
Dakoverstekken en dakranden

Dakoverstekken helpen mee om een gevel te beschermen tegen weersinvloeden en bovendien is het een fraai gezicht. Een overstek bij een boerenschuur is een element dat niet gemist kan worden. Maak het overstek niet te klein, in fig. A is omwille van de plaatsruimte deze wat klein uitgevallen.

Maak de *windveer* en het *dekstuk* (waterbord) van een goede houtsoort (bijv. western red cedar) met een dikte van 22 mm die vóór het aanbrengen rondom goed behandeld wordt met verf of beits. Soms, zoals op Walcheren, komt de windveer in geschulpte vorm voor maar meestal is hij recht.

De dakrand van fig. B is een veel gebruikte eenvoudige randafwerking, de pannen worden aangebracht in een niet te vette kalkmortel waarin stukjes puin tegen het krimpen zijn opgenomen. Deze dakrand geeft met de getrapte vorm een levendig beeld.

De dakrand van fig. C is afgewerkt met een eindpan. Bij elke soort dakpan hoort een eigen eindpan, er zijn links- en rechtsdekkende eindpannen. Deze pannen werden gemaakt vanaf de eerste helft van de achttiende eeuw. Op een dak met Oud-hollandse dakpannen horen ze niet thuis.

De randafwerking van fig. D is een vreemd mengsel van A en C, het ziet er armoedig uit en het is beter om deze afwerking te vermijden.
